**INFORME DE ORIENTACIÓN DE OFICIO  
N° 050-2023-CG/OCI/5340-SOO**

**ESTADO SITUACIONAL DE LA OBRA “RENOVACIÓN DE  
CERCO Y/O PORTADA Y ESPACIO DEPORTIVO CON  
COBERTURA; EN EL (LA) IE NUESTRA SEÑORA DE LAS  
MERCEDES-ICA, DISTRITO DE ICA, PROVINCIA DE ICA,  
DEPARTAMENTO DE ICA”**

**PERÍODO DE EVALUACIÓN:  
DEL 28 DE SETIEMBRE AL 6 DE OCTUBRE DE 2023**

**ICA, 10 DE OCTUBRE DE 2023**

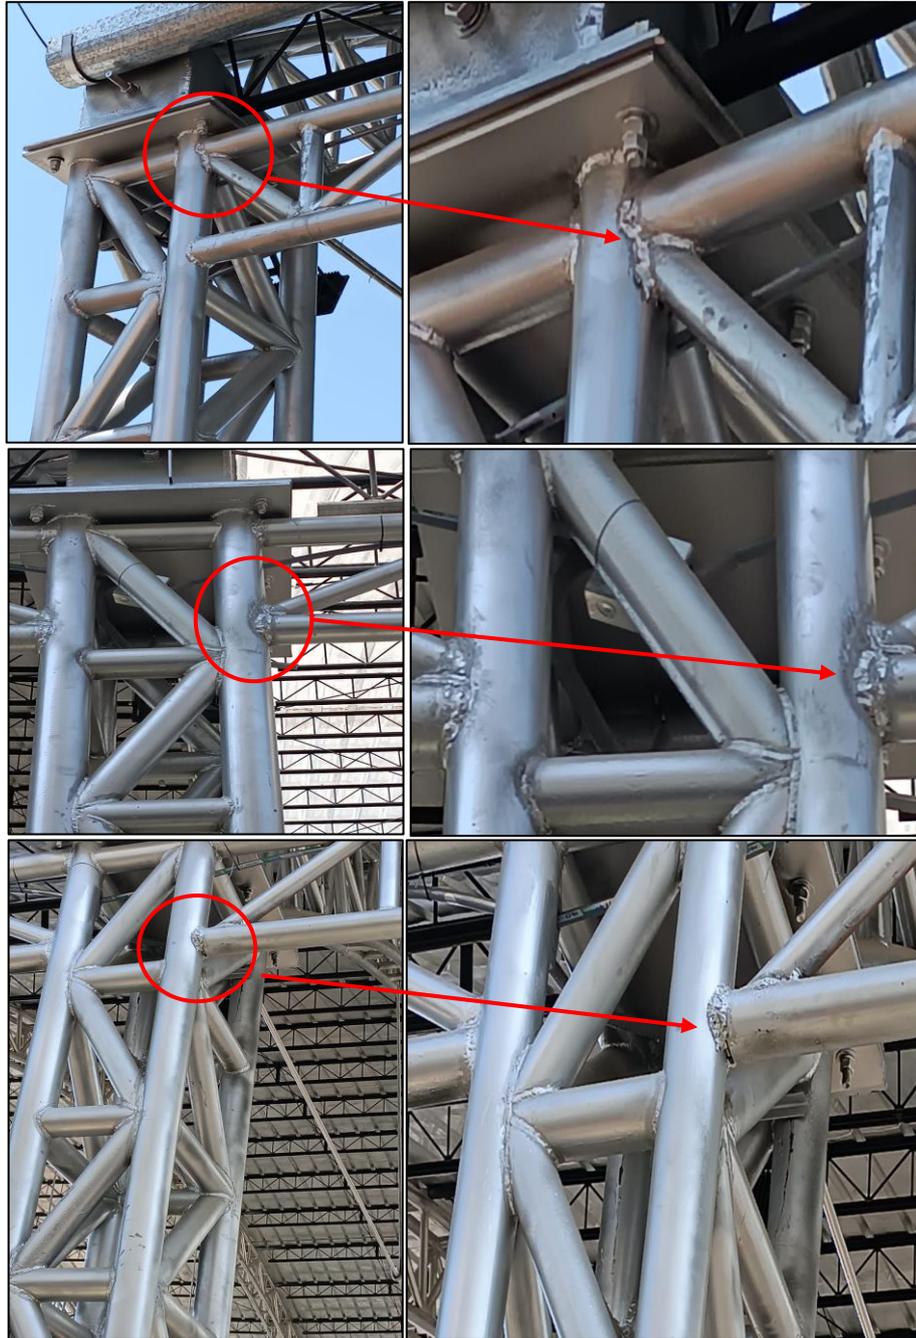
Respecto a la cobertura metálica, la no uniformidad y protuberancias en la superficie de algunas soldaduras, entre las uniones de los tubos metálicos de las columnas y vigas; asimismo, se advierte la soldadura parcial en el extremo de un tubo que forma parte de la viga principal (Cercha Curva T-1), tal como se muestra en las imágenes siguientes; sin tener en cuenta lo señalado en las especificaciones técnicas de estructuras del expediente aprobado, que indican para la partida "01.05.04 Estructura Metálica" que *"El acabado será de primera calidad. Las partes vistas deberán ser acabadas con pulcritud y los cortes ejecutados cuidadosamente y con exactitud" [...]* *"Las piezas acabadas deberán mostrar la exactitud lineal y estar exentas de torceduras, dobladuras y juntas abiertas. [...]*:

**Imagen n.º 1**  
**Soldadura en estructura metálica de cobertura solar**

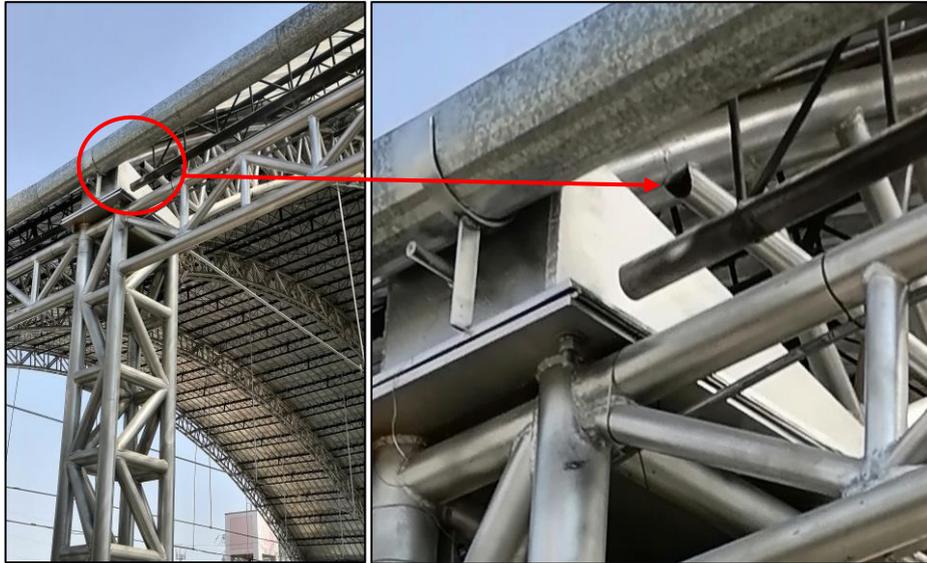
**Imagen n.º 2**  
**Soldadura parcial en tubo viga metálica principal (Cercha Curva T-1)**

De los párrafos precedentes, se advierte que, para la verificación de los trabajos de instalación de la estructura metálica, el comité de recepción no tuvo en cuenta lo establecido en la especificaciones técnicas y planos del expediente técnico aprobado, ni lo contenido en la memoria descriptiva de estructuras<sup>2</sup>, respecto a las normativas: *RNE Norma Técnica de Edificación E-090 "Acero"*, que establece los alcances para el diseño, fabricación y montaje de estructuras metálicas, *ASTM American National Standard Institute*, que señala los alcances para el acero estructural, *AWS Structural Welding Code*, que señala los alcances para soldadura.

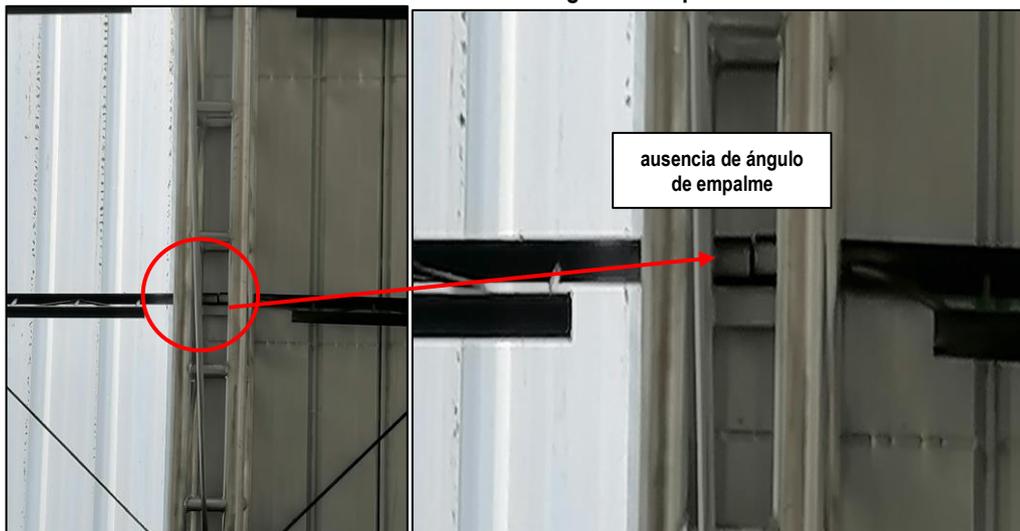
Por otro lado, de la visita de inspección también se visualizó en la vigueta V-1, la ausencia de ángulo de empalme (de medidas 2"x2"x3/16") establecido en el plano de Estructuras lámina E-04 y E-05 del expediente técnico, en algunas uniones de los tubos de 2" (pulgadas) que se conectan en el eje de la viga principal (Cercha Curva T-1), tal como se muestra a continuación:

**Imagen n.º 3**  
**Unión de tubos metálicos sin ángulo de empalme**

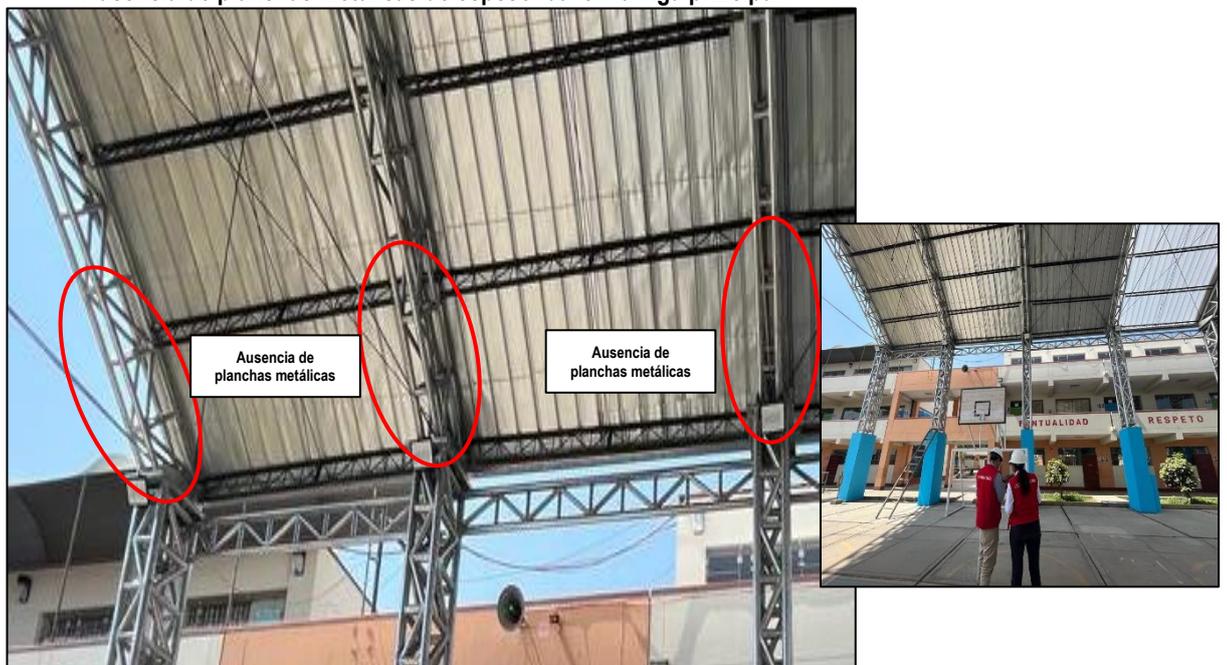
Además, no se visualizó en la viga principal (Cercha curva T-1), las planchas metálicas de espesor 1/4" (parte frontal y posterior) desde la unión con la columna metálica hasta el tercer tramo de cercha, tal como lo indica el plano de Estructuras lámina E-04 del expediente técnico.

**Imagen n.º 5**  
**Ausencia de planchas metálicas de espesor 1/4" en la viga principal**

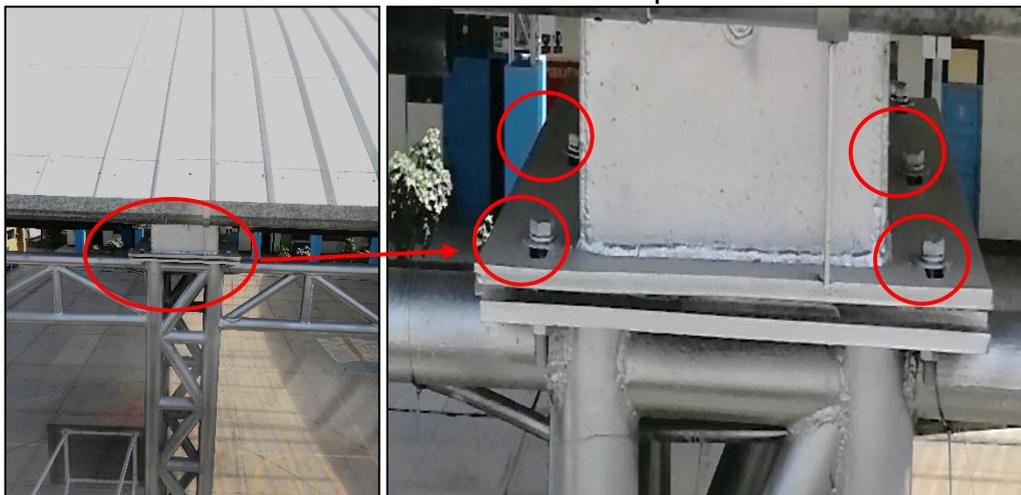
Asimismo, se visualizó en cuatro (4) planchas de empalme de la columna metálica y la viga principal (cercha en curva T-1), orificios de tamaño mayor al diámetro del perno de fijación, lo que genera que la tuerca no se encuentre en total contacto con la plancha en la zona de fijación, como se muestra a continuación:

**Imagen n.º 7**  
**Existencia de vacíos al costado de los pernos**

Sin embargo, en el expediente técnico aprobado señala en sus especificaciones técnicas de estructuras en la partida "01.05.04 Estructura Metálica" que "Los agujeros para pernos deberán ser punzonados o taladrados. Los agujeros deberán estar bien definidos, sin bordes rasgados ni rotos. El diámetro de estos deberá ser 1/16" mayor que el perno que deba recibir. Una coincidencia deficiente entre agujeros será motivo suficiente para el rechazo de la pieza".

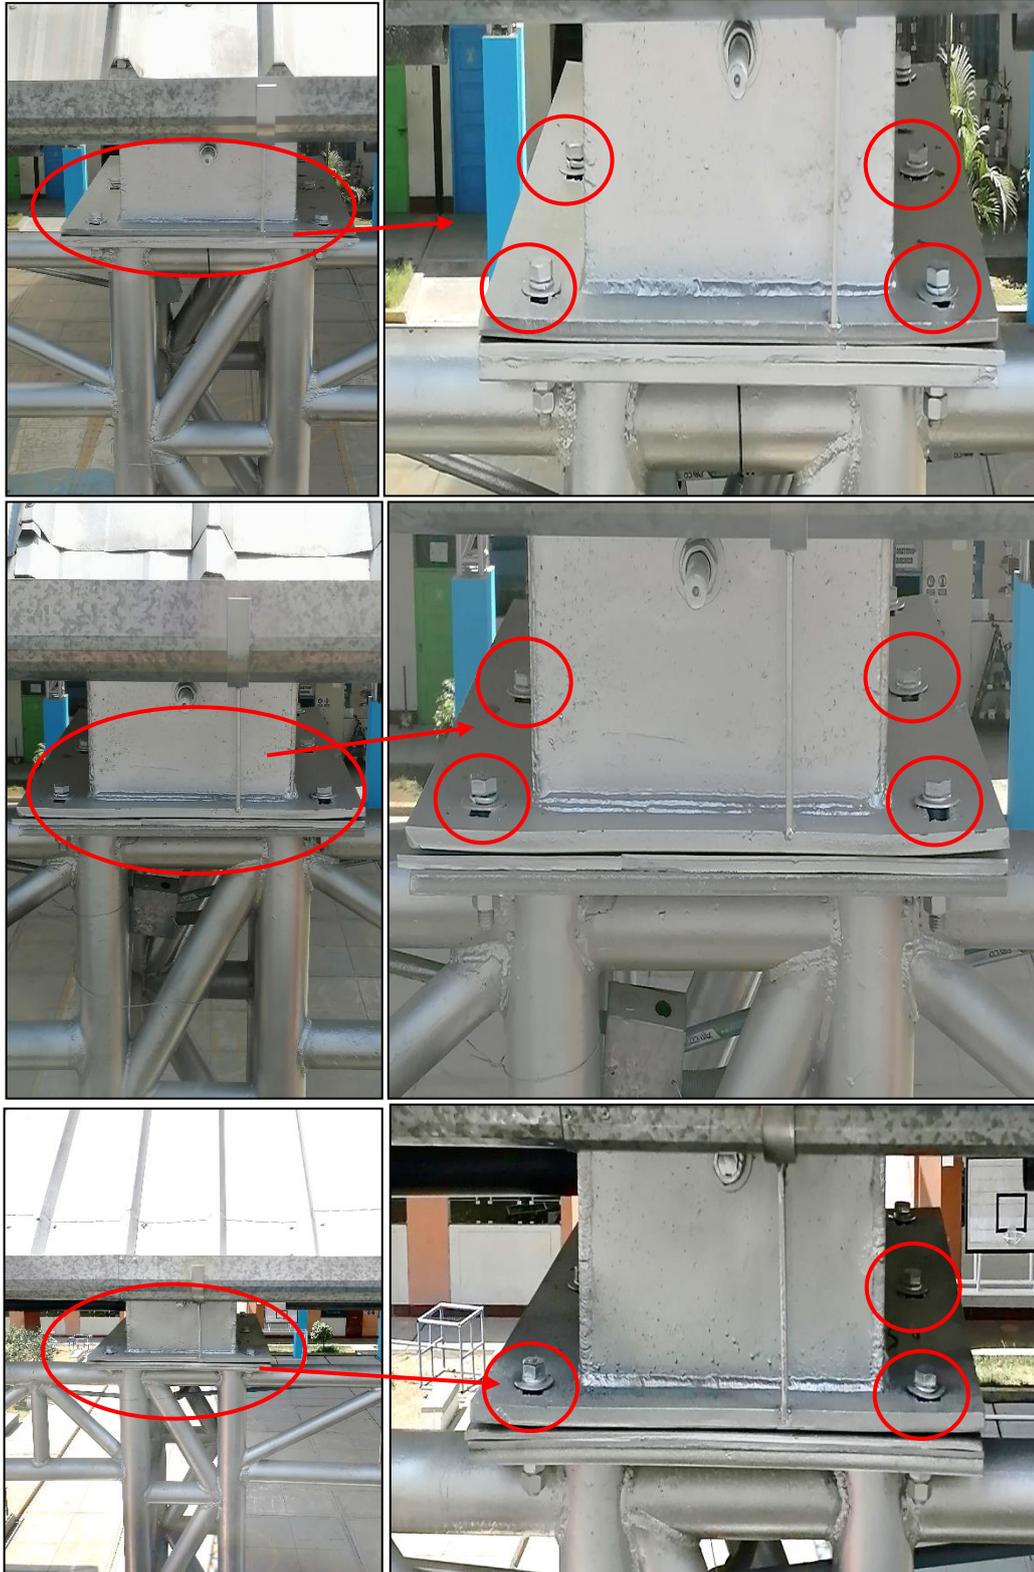
**Imagen n.º 8**  
**Existencia de vacíos al costado de los pernos**

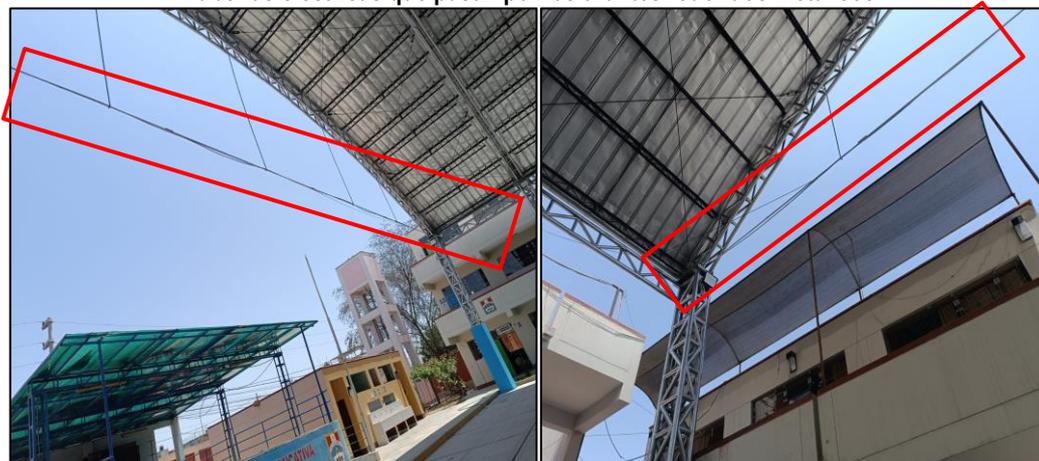
**Imagen n.º 9**

En el patio de la Institución Educativa existe una cobertura metálica, visualizándose tuberías eléctricas que pasan por los tirantes redondos metálicos de la estructura; sin embargo, de acuerdo al plano de Instalaciones Eléctricas, láminas IE-01 y IE-02, las tuberías eléctricas deben ser fijadas en las vigas principales (Cercha Curva T-1) que están en ambos extremos de la cobertura metálica.

**Tuberías eléctricas que pasan por los tirantes redondos metálicos**

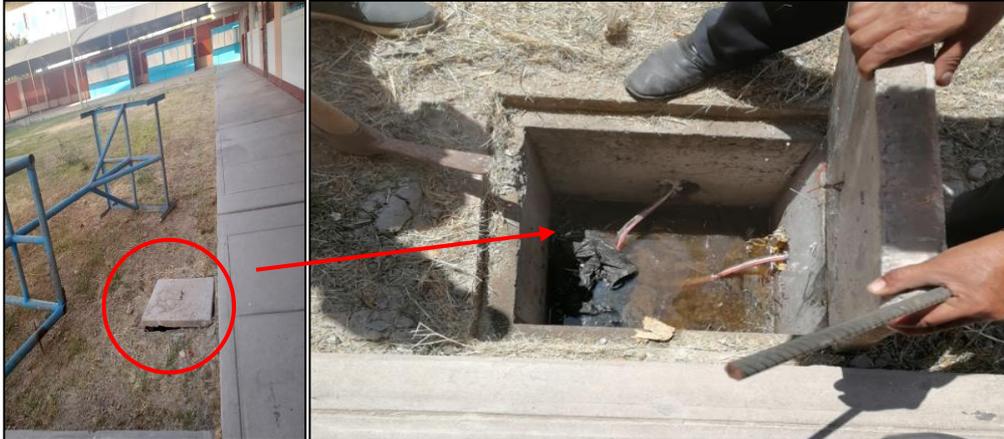
Por otro lado, con relación a la segunda caja de concreto, se retiró la tapa de concreto, observando agua en su interior y conductores eléctricos expuestos que conducen la energía eléctrica desde el tablero eléctrico principal hasta la citada caja y posteriormente están conectados al tablero de distribución de la estructura metálica, según plano del expediente técnico, como se muestra a continuación:

**Imagen n.º 12**  
**Zona del jardín de la institución educativa donde se ubica la caja de inspección de concreto con conductores eléctricos expuestos con presencia de agua**

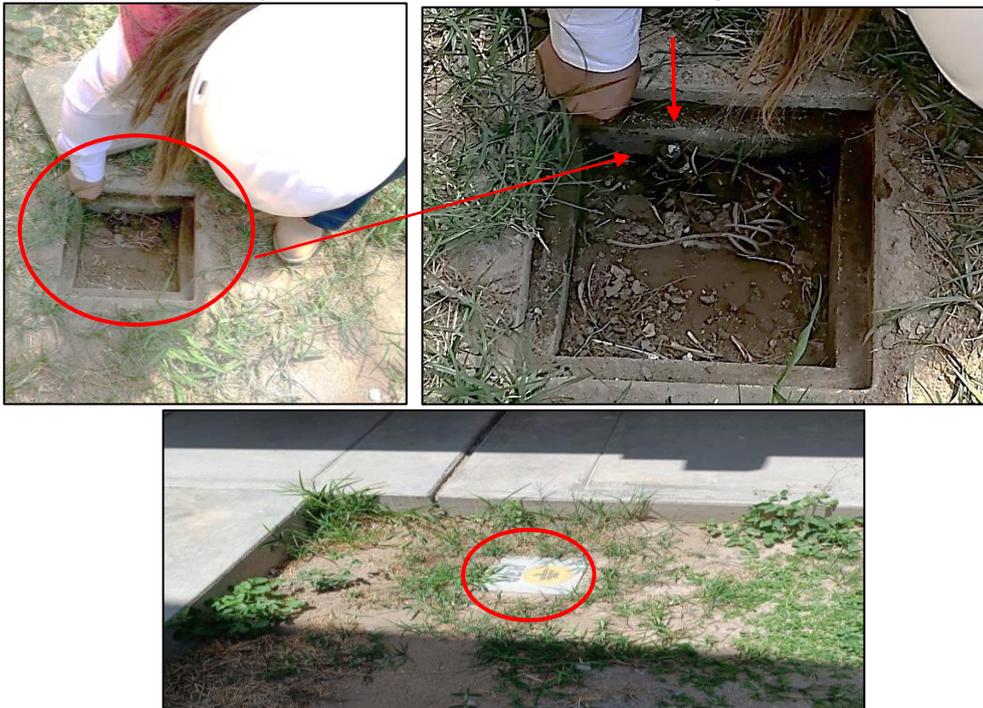
Durante la visita de inspección a la obra también se observó un pozo de puesta a tierra ubicado al lado de la losa, observándose que el conector de cobre se encuentra al nivel del marco de la caja de registro y pegado a la pared del mismo, como se observa en las imágenes siguientes:

**Imagen n.º 13**  
**Pozo puesta a tierra ubicado al lado de la losa deportiva**

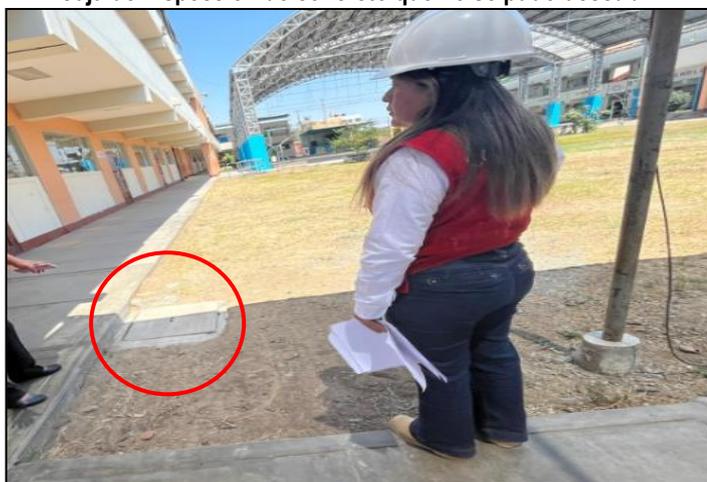
En el jardín contiguo al patio principal, paralelo a la Av. León Arechua se observó dos (2) cajas de inspección eléctrica de concreto, que según hace mención la Directora de la Institución Educativa en su interior pasan los cables eléctricos para el alumbrado de la cobertura metálica; asimismo, señala que en el interior de la primera caja se encontraban expuestos una serie de cables que luego fueron cubiertos con probetas y material propio del jardín; sin embargo, en la visita de inspección no se pudo descubrir la tapa de inspección de concreto, dado su peso y que se encontraba sellada.

**Imagen n.º 15**  
**Caja de inspección de concreto que no se pudo descubrir**

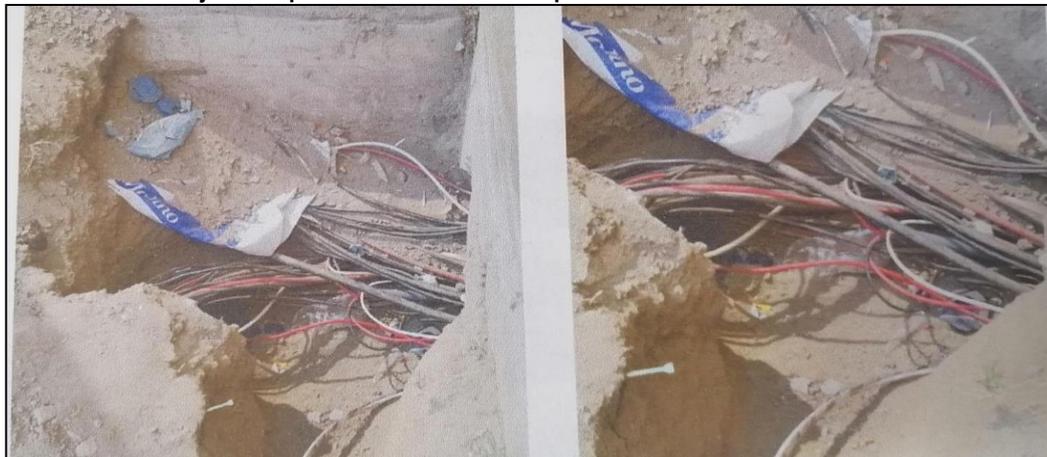
Con relación a ello, a través del Oficio n.º 468-2023-GOREI-DREI-UGELI-I.E"NSM"/D de 22 de agosto de 2023, la directora de la Institución Educativa, presentó a este Órgano de Control Institucional, imágenes sobre la citada caja de concreto que no se pudo descubrir, a través de las cuales se observan los cables eléctricos acumulados.

**Imagen n.º 16**  
**Caja de inspección de concreto con presencia de cables acumulados**
