**INFORME DE ORIENTACIÓN DE OFICIO  
N° 050-2023-CG/OCI/5340-SOO**

**ESTADO SITUACIONAL DE LA OBRA “RENOVACIÓN DE  
CERCO Y/O PORTADA Y ESPACIO DEPORTIVO CON  
COBERTURA; EN EL (LA) IE NUESTRA SEÑORA DE LAS  
MERCEDES-ICA, DISTRITO DE ICA, PROVINCIA DE ICA,  
DEPARTAMENTO DE ICA”**

**PERÍODO DE EVALUACIÓN:  
DEL 28 DE SETIEMBRE AL 6 DE OCTUBRE DE 2023**

**ICA, 10 DE OCTUBRE DE 2023**

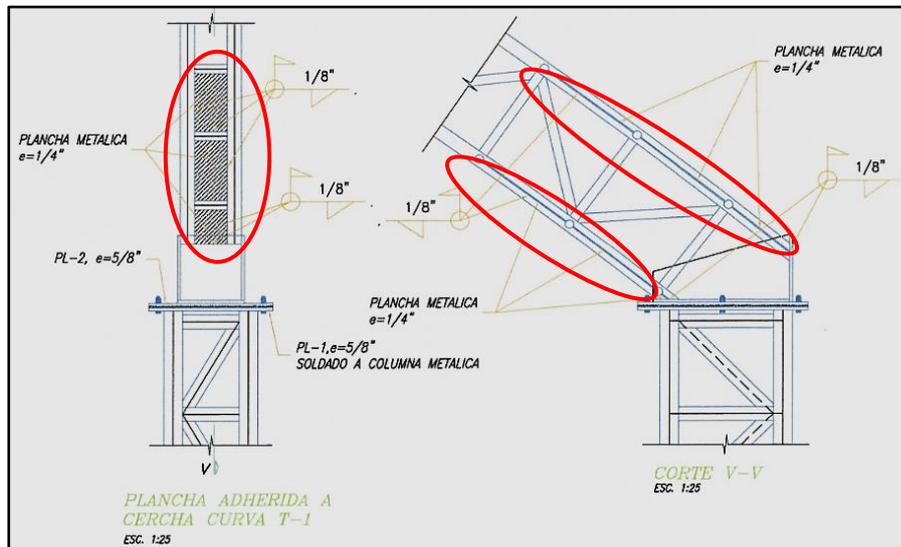
**Imagen n.º 6**  
**Detalle de plancha soldada a la cercha curva T-1**

Además, no se visualizó en la viga principal (Cercha curva T-1), las planchas metálicas de espesor 1/4" (parte frontal y posterior) desde la unión con la columna metálica hasta el tercer tramo de cercha, tal como lo indica el plano de Estructuras lámina E-04 del expediente técnico.

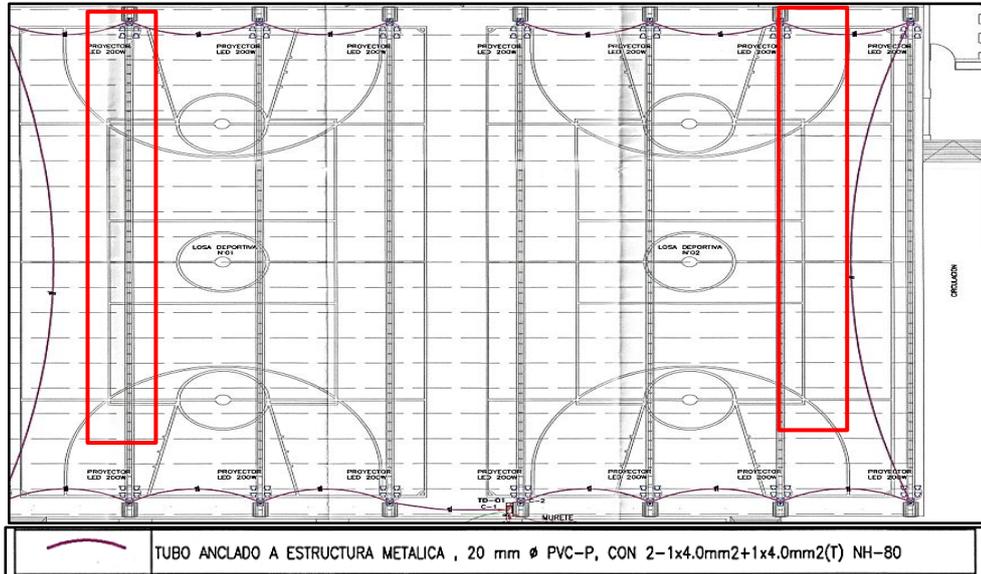
**Imagen n.º 10**  
**Lamina IE-01 Ubicación de las tuberías eléctricas en la estructura metálica**

En el patio de la Institución Educativa existe una cobertura metálica, visualizándose tuberías eléctricas que pasan por los tirantes redondos metálicos de la estructura; sin embargo, de acuerdo al plano de Instalaciones Eléctricas, láminas IE-01 y IE-02, las tuberías eléctricas deben ser fijadas en las vigas principales (Cercha Curva T-1) que están en ambos extremos de la cobertura metálica.

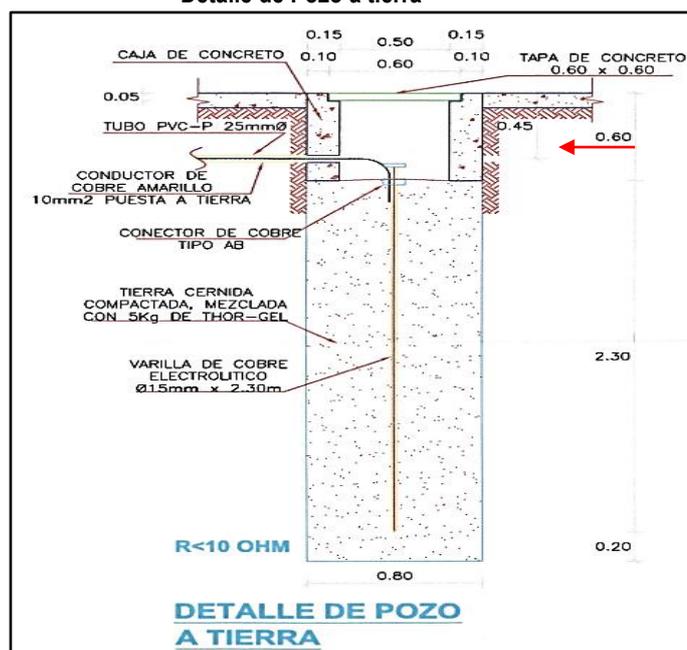
**Imagen n.º 14**  
**Detalle de Pozo a tierra**

Durante la visita de inspección a la obra también se observó un pozo de puesta a tierra ubicado al lado de la losa, observándose que el conector de cobre se encuentra al nivel del marco de la caja de registro y pegado a la pared del mismo, como se observa en las imágenes siguientes:

Sin embargo, en el plano de Instalaciones Eléctricas del expediente técnico, lámina IE-01, indica que la varilla de cobre deberá ser instalada en la parte central del pozo por debajo de la tapa de concreto y, en su parte superior se instalará el conductor de cobre amarillo de puesta a tierra, según el siguiente detalle:
